Sanacija poševne strehe

Sanacija obstoječe strehe - poseg z notranje strani

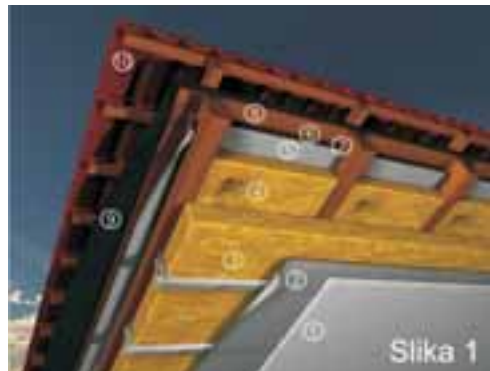
1. Sanacija strehe z obstoječo bituminizirano strešno lepenko

Predpostavljamo da je kot sekundarna kritina uporabljena bituminizirana strešna lepenka (slika 1, poz. 9), ki je parozaporen sloj. Zaradi njene neprepusnosti posledično lahko prihaja do kondenzacije pare znotraj strešne sestave. Med deskami, na katerih je nameščena strešna lepenka ter med izolacijo moramo izvesti prezračevalni kanal (poz.6) tako, da med špirovci (poz. 7) napnemo

paroprepustno folijo (poz. 5) z odmikom vsaj 4-5 cm od lesenega opaža (večja višina bolj učinkovito preprečuje pregrevanje). Zračni sloj mora imeti ustrezno izvedbo zajema zraka v kapu in izpusta v slemenu. Strešna lepenka mora biti v slemenu prekinjena, v kapu pa je na fasadi potrebno narediti odprtino, ki se jo zaščiti z mrežico. Toplotna izolacija iz steklene volne **URSA SF 35**, **URSA SF 38** ali **URSA DF 40** se nato namesti med špirovci (poz. 4), dodatno pa se namesti še sloj pod špirovci (poz. 3), ki mora biti ustrezno debelejši zaradi zmanjšane debeline izolacije med špirovci (prostor za prezračevalni kanal). Zaradi omejitve s prostorom priporočamo uporabo URSA SF 35, saj ta izdelek ima najboljše izolacijske lastnosti.

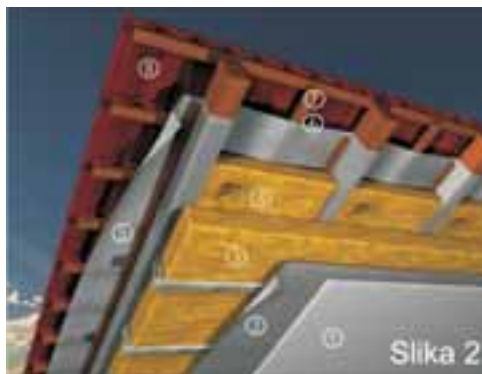
2. Sanacija strehe brez prezračevalnega kanala in sekundarne kritine

V tem primeru je najbolj optimalna rešitev namestitvev paroprepustne folije, s katero se ovije špirovce. Z letvijo ustvarimo trikotni prezračevalni kanal med strešno kritino in paroprepustno folijo (Slika 2, poziciji 6 in 7). Izolacija **URSA SF 35**, **URSA SF 38** ali **URSA DF 40** se namesti med špirovce in dodatno še sloj pod špirovci. Zaradi omejitve s prostorom priporočamo uporabo URSA SF 35, saj ima najboljše izolacijske lastnosti. Med notranjo oblogo in izolacijo se namesti parno oviro ali parno zaporo.
